Rapport ACF du tramway

Activités ACF + Information de sécurité Luxtram

PAUL SCHMIT
ACF
25.03.2022

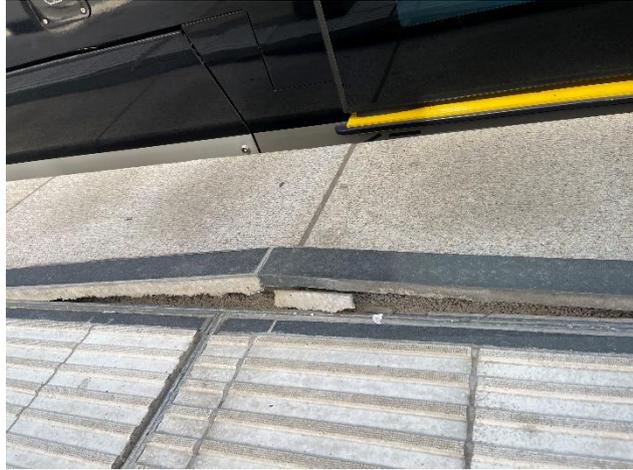
AVIS	1900002529
--	-------------	------------

Bordure lâché Hamilius Q2
16.06.2021 17:43:00 CET Ricky Friederich (GTT734)
Un conducteur nous signale qu'une bordure du Q2 Hamilius a lâché (voir photo en annexe). Nous avons envoyé les agents de lignes sur place pour nous envoyer des photos et pour estimer la gravité de la situation. Ils nous confirment qu'il y a un risque de chute pour les voyageurs. Alors nous avons envoyé les IF sur place pour sécuriser au max jusqu'à une intervention de TRALUX. Ali a déjà envoyé un mail à Coralie pour qu'elle voit avec l'entreprise.

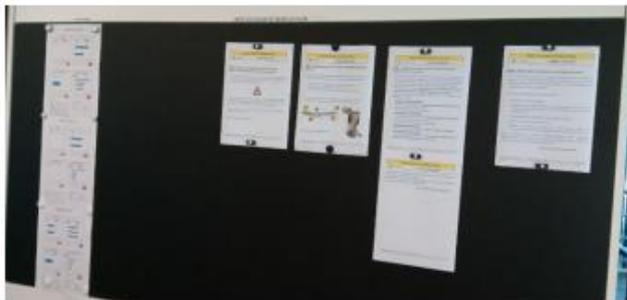
Diffusion des notes de sécurité d'exploitation

Une documentation appropriée sur le système de gestion de la sécurité est distribuée au personnel de sécurité concerné. Exemples :

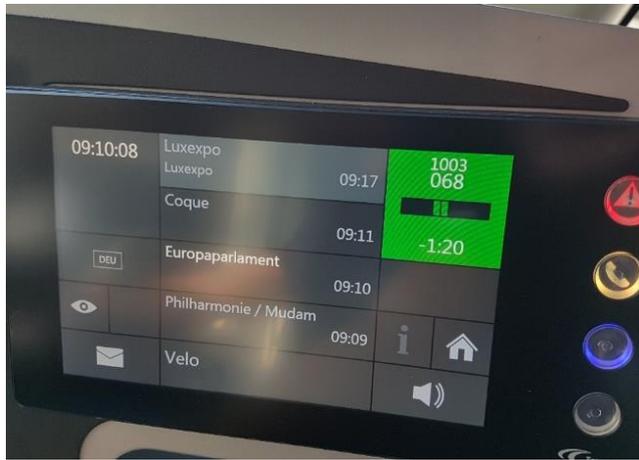
Les convois en retard par rapport à l'horaire sont visualisés au tableau de bord par une couleur verte.

Exemple -1:20 =

1 minute et 20 seconde en retard

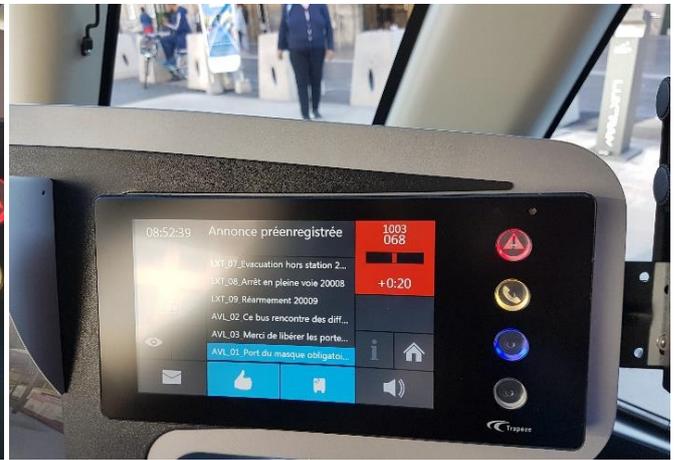
Les convois en avance par rapport à l'horaire sont visualisés au tableau de bord par une couleur rouge.

Exemple + 0:20 =

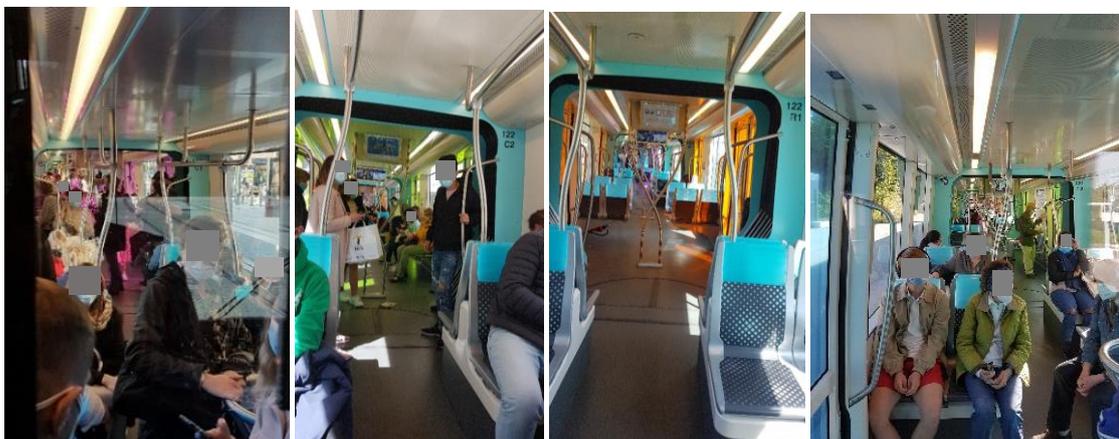
Les rames vues lors des inspections des conducteurs, pendant les journées du 22 avril et du 2 septembre 2021, étaient dans un très bon état. La sonorisation et l'affichage digital à l'intérieur ont fonctionné comme prévu. L'état de propreté des rames était impeccable.

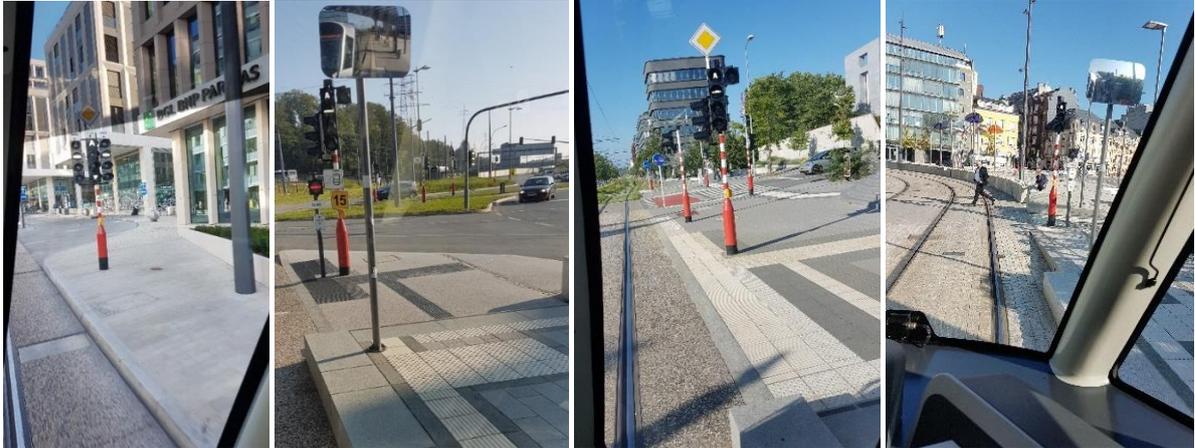
Lors des inspections en 2021, les signalisations de l'infrastructure étaient présentes aux endroits prévus et dans un bon état. (Visible, propre, perceptible)

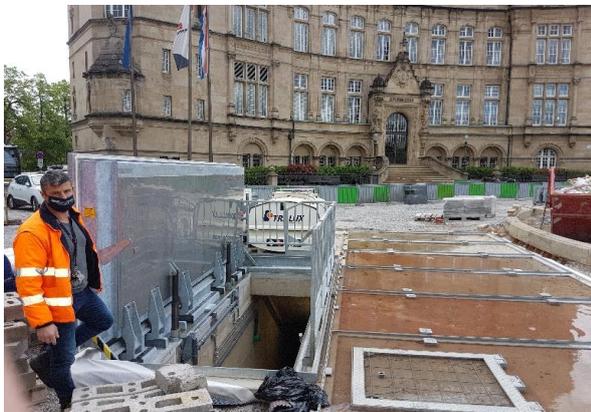
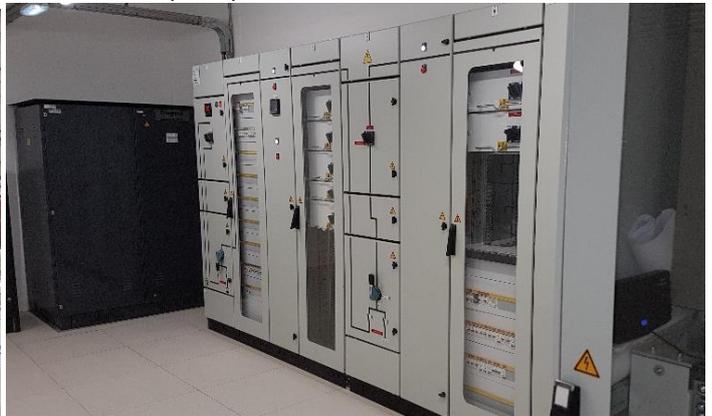
La première sous-station est localisée à la place de Metz. Tableau principal et secondaire distribution 400V/230V

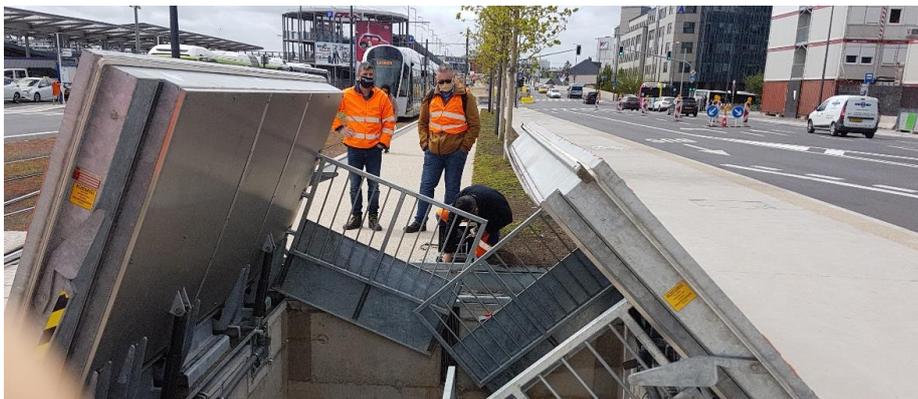
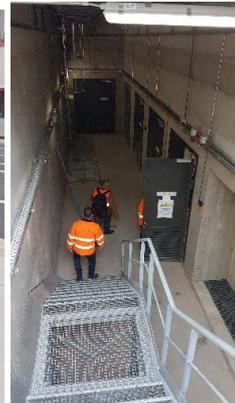
La deuxième sous-station se trouve à la Place de la Gare.

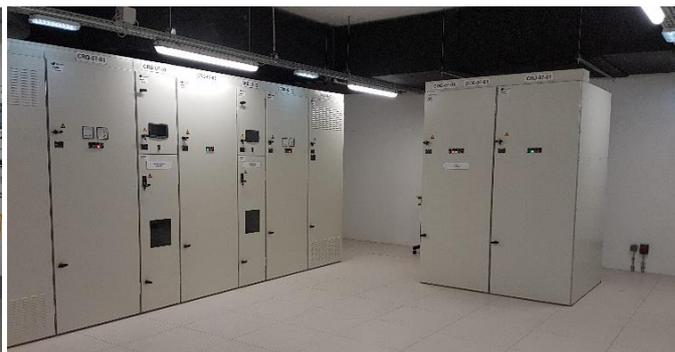
Alimentation BI Groupe 2 et armoires traction 750VDC

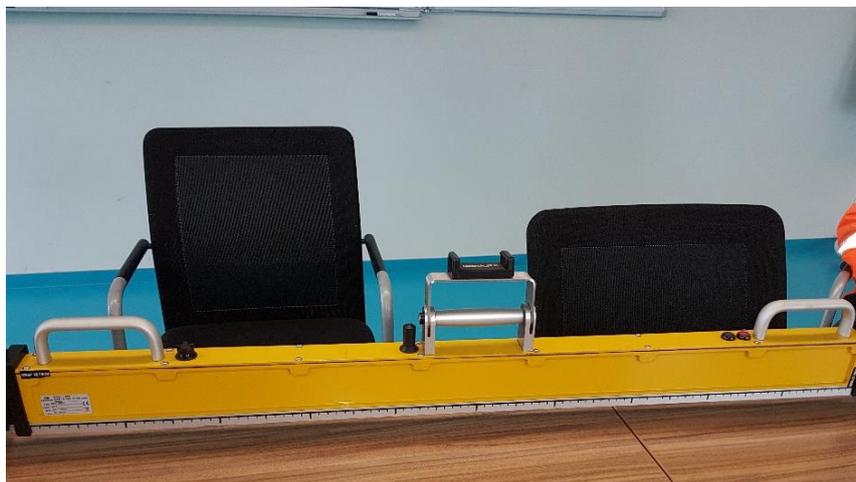
L'usure ondulatoire sur les rails est une des raisons principales pour le crissement excessif (bruit) du tramway.

Comme décrit dans la norme EN 13231-2 les irrégularités du rail sont contrôlé à l'aide d'une règle d'usure ondulatoire électronique.

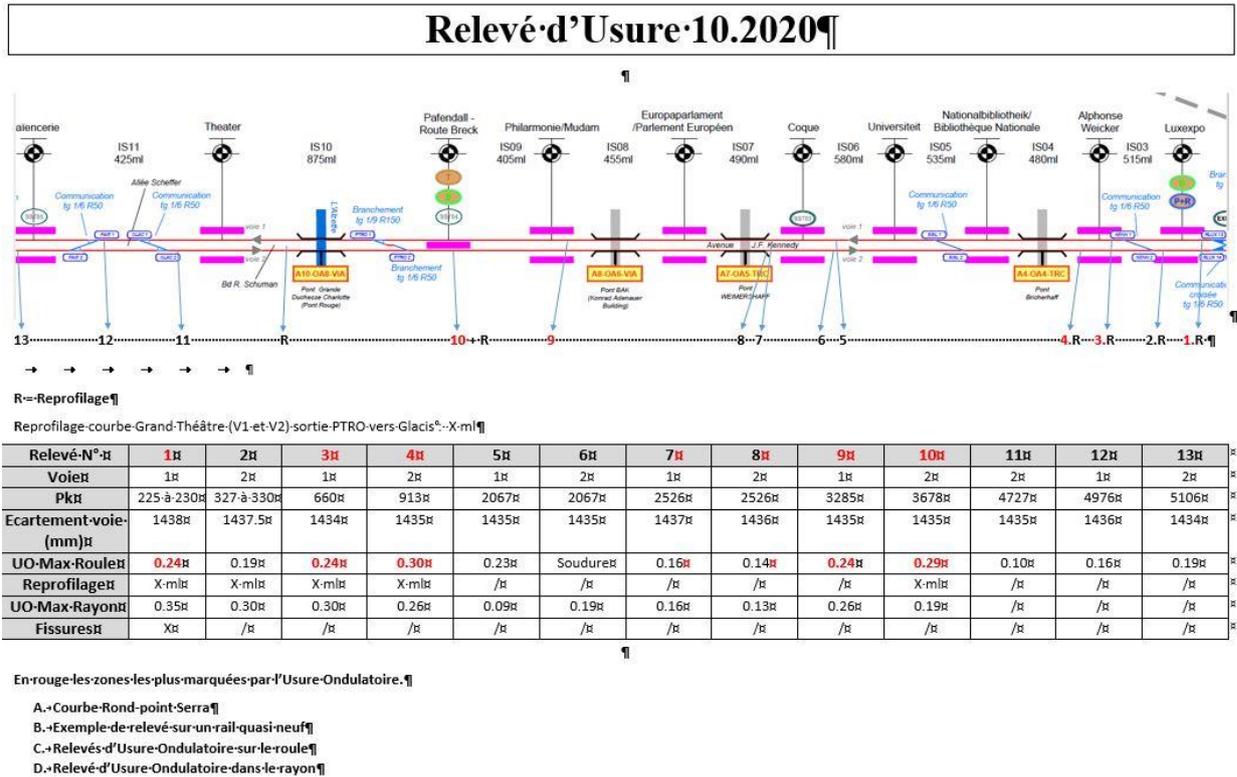
Basées sur les usures ondulatoires maximales, la planification des travaux de maintenance est programmée. Sur le tableau on voit clairement en rouge la profondeur de l'usure en mm dépassant la valeur limite (UO MAX Roule).

Dans notre exemple l'usure maximale entre le roulement et la phase de guidage du rail (UO MAX Rayon) a également été mesurée, or les mesures sont toujours endéans les tolérances.

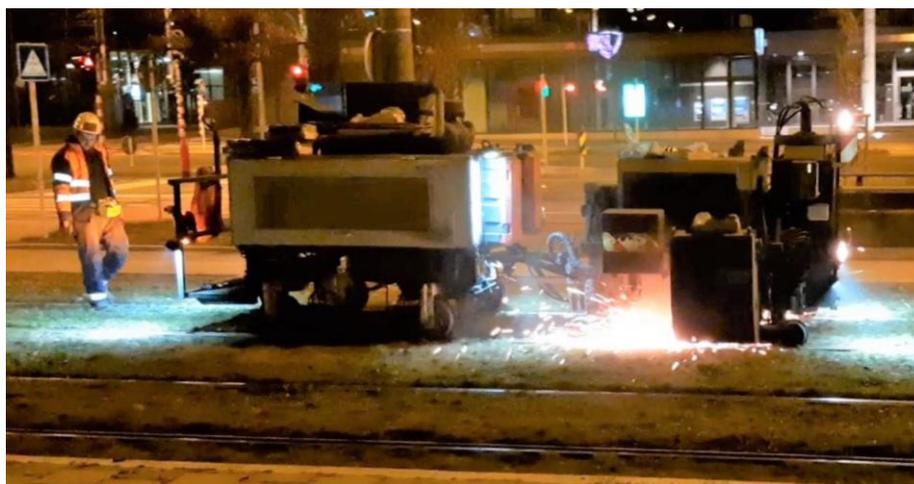
La planification des travaux nous a été montrée dans le système SAP de Luxtram.

Le meulage de l'usure ondulatoire des voies tramway ainsi que les mesures du profil longitudinal, transversal et la rugosité avant et après les travaux sont exécutés par la firme VOSSLOH. Ces mesures seront réalisées en continu sur la totalité des zones à meuler. VOSSLOH doit satisfaire aux exigences de la norme F EN13231-2 :2020 « Critères de réception des travaux de reprofilage des rails en voie ».

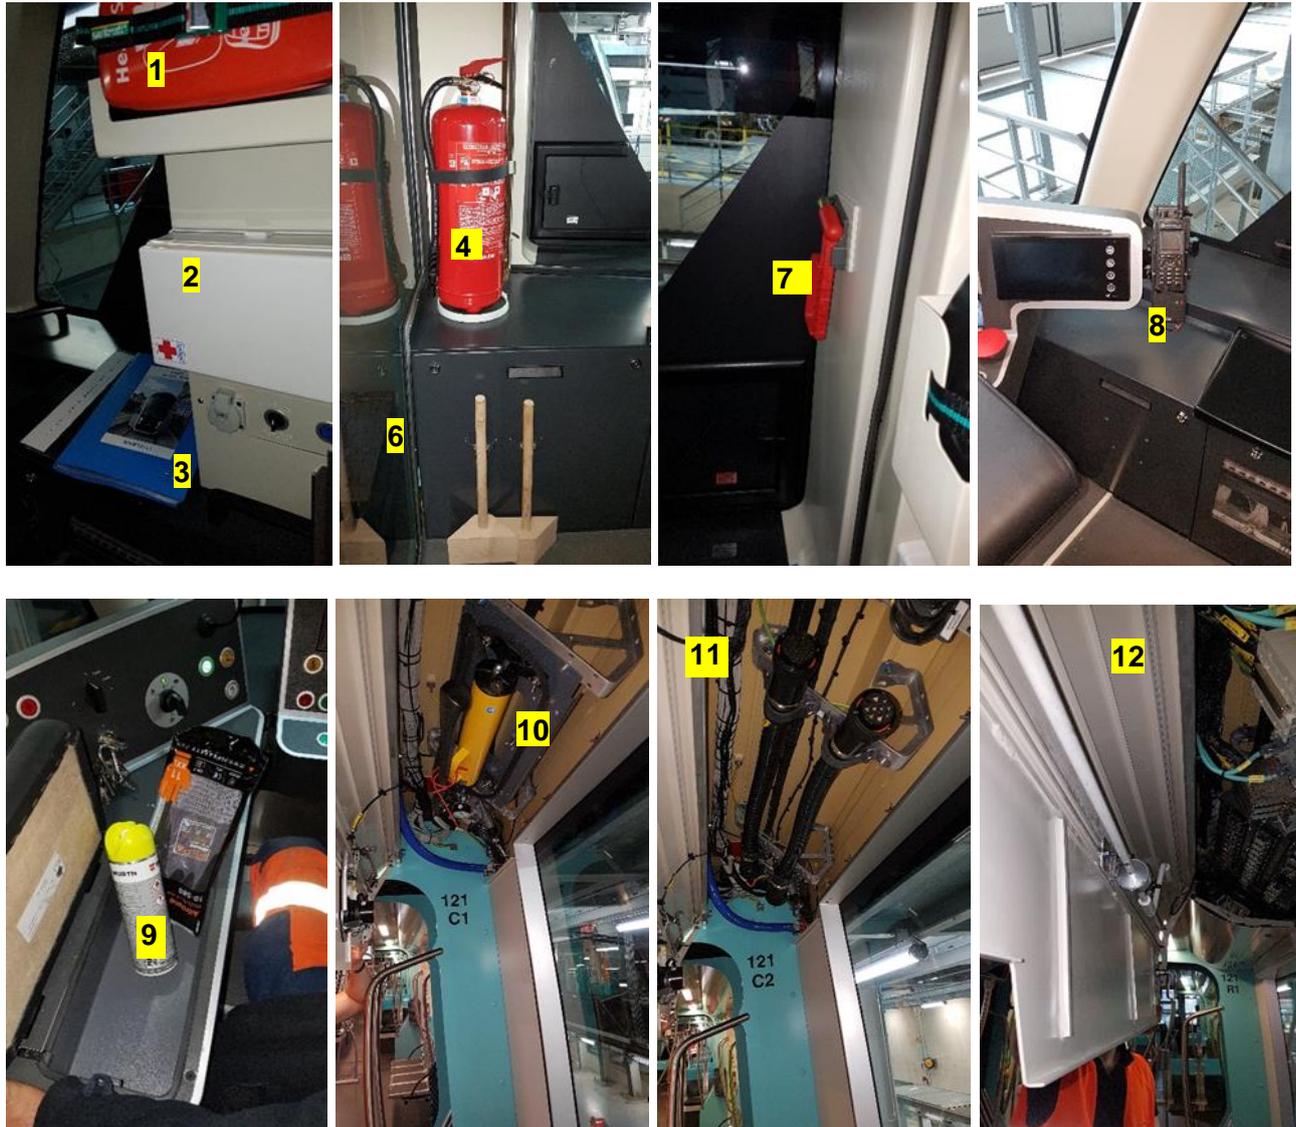
L'ACF a contrôlé toutes les nouvelles rames avant de délivrer l'autorisation, par exemple la présence et l'installation correcte des agrès d'exploitation et des attelages de secours, voir les détails ci-dessous :

Liste des agrès selon le SMS V2 de Luxtram

1. Le défibrillateur
2. Le kit de premier secours
3. Le livret conducteur
4. Les extincteurs
5. Le sabre d'aiguillage
6. Les cales en bois
7. Le marteau brise vitre dans chaque cabine
8. Le talkie-walkie chargé
9. La bombe colorée
10. La pompe d'isolement des freins mécaniques
11. Les câblots de remorquage
12. La manivelle de descente manuelle du pantographe
